Esteettömyyden saavutettavuudesta?

Mikrohavainnointia Lohjan katutiloista kokemusympäristöinä

Diplomityö, joka on jätetty opinnäytteenä tarkastettavaksi
diplomi-insinöörin tutkintoa varten.

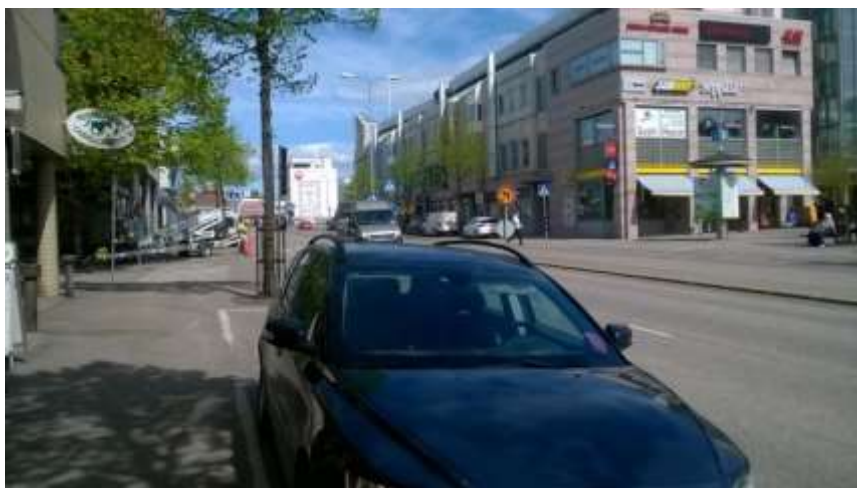
Kuva 63 vasemmalla. Yhteysnäkö Kauppakadulta Lohjantähteen päädyn suuntaan. Kuvan vasemman reunan jalkakäytävän olettaisi jatkuvan Torikadun ylittävän suojatien jälkeen.

Kuvassa 64. tarkemmin katsottuna jalkakäytävä ja suojatie on väliaikaisesti tukittu jalankulkijoille turvallista kiertotietä kohteen ohi tai Lohjantähteen suuntaan järjestämättä. Jalankulkijat pakotetaan 'kriminaaleiksi' suojaamattomalle ajoradalle. Jalankulkijoille ei myöskään ole vaivauduttu järjestämään opastavaa viitoitusta mihinkään suuntaan. Pitäisikö syyttävän sormen osoittaa kohti rakentajaa, rakennuttajaa vai valvovaa rakennusluvan myöntänyttä viranomaista? Kuvatulainen jalankulkijoiden turvallisuutta vähättelevä toimintatapa on toistunut Lohjalla tutkielman yhteydessä tehtyjen havaintojen perusteella useasti. Tässä tapauksessa varsinainen kysymys kuuluu: Miten kuvan suunnassa torille ja Lohjantähteen pääsee turvallisesti ja esteettömästi ja laillisesti?

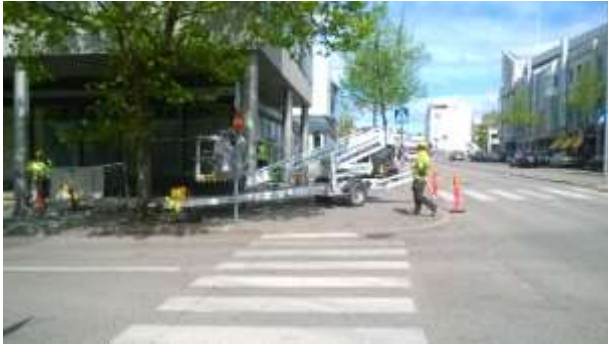
Kuva 64 vasemmalla. Kauppakatu. Kuvassa etualalla erottuvan Torikadun ylittävän suojatien jälkeen jalkakäytävän tukkii tilapäinen järjestely, jossa jalankulkijoiden on käännettävä ympäri tai väistettävä ajoradalle ohittaakseen työmaan. Kauppakadun ylittämällä pääsisi Kauppatorin kulkumalle.

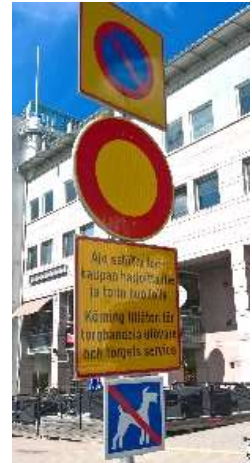
Kuva 65. Torin kieltoja.

Torialueelle on Kalevankadun puolelta ajoneuvoilla ajo kielletty lukuunottamatta torikaupan harjoittajia ja torin huoltoa. Lisäksi alueella on pysäköintikielto. Koiria ei torialueella sallita (kuva 65).

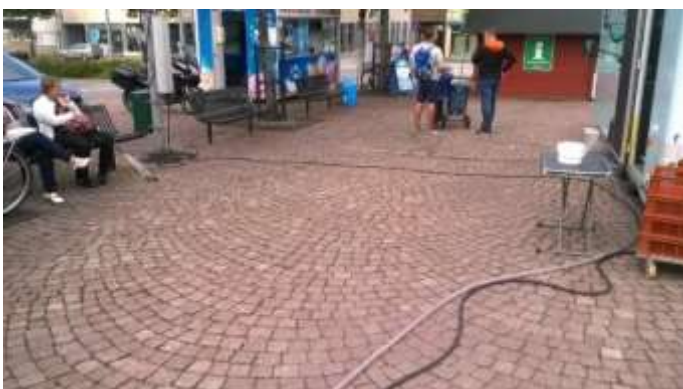
Kahvila-ajoneuvo ja kahvilan telttakatos poistuvat päivittäin, mutta jäätelökioski on paikallaan koko kesäkauden. Vaikka kyseessä on toria palveleva jäätelökioski on se vuodesta toiseen sijoitettu torin etelälaidalla kulkevan Sepänkadun pysäköintiruutuihin. Torikahvilan vesi- ja jätevesiyhteydet toimivat torin kiveyksen pinnalla kulkevilla irrallisilla letkuilla vastaavasti kuin sähkö irtoroikan avulla (kuva 66). Kahvilaan vesi johdetaan toripaviljongin takaa ja ali, sähkö irtoroikalla torin laidan valaisinpylvääseen kiinteästi asennetusta sähköjakokeskuksesta. Jätevettä johdetaan letkulla Sepänkadun suojatiellä kohdalla sijaitsevaan ritaläkantiseen sadevesikaivoon.

Kuva 66 vasemmalla. Torikahvilan 'infrastruktuuria'. Yläreunassa vas. erottuu kesäjäätelökioski.

Kauppatorin noppakivipinta on liikkumisen esteettömyyden kannalta vain välttävä ratkaisu huolimatta käytetystä kaartuvasta ladontamallista, jossa avoimen sauman yhtenäinen pituus jää lyhyehköksi (kuvat 66 ja 67). Kiveys ei ole turvallinen tai miellyttävä kaikilla jalkineilla tai apuvälineiden avulla liikuttaessa.

Suojaamattomista ja peittämättömistä letkuista ja johdoista aiheutuu kompastumisvaara, joka esteettömyyden kannalta tulisi vaatia välittömästi korjattavaksi esim. peittämällä johdot ja letkut kulkuväylillä riittävän leveillä ja

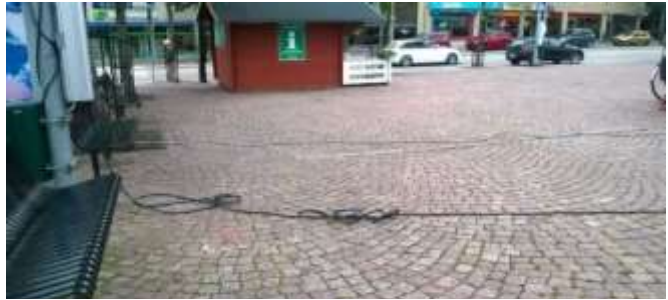
Kuva 67. Torikahvilan toistaiseksi 'infrastruktuuriasennuksia', sähköliittymä ja viemärintiä. Levähdyspaikkoja.

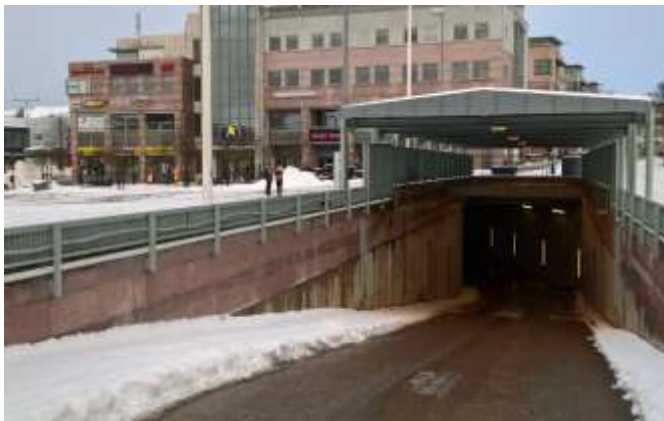
Kuva 68 vasemmalla. Kauppatori, Kalevankatu. Lohjantähden pysäköintilaitoksen katettu poistumisramppi torin laidassa Kalevankadun varressa katkaisee ja estää kadun varren jalkakäytävyyhteyden toteuttamisen koko pituudellaan. Ulosajo laitoksesta Sepänkadulle.

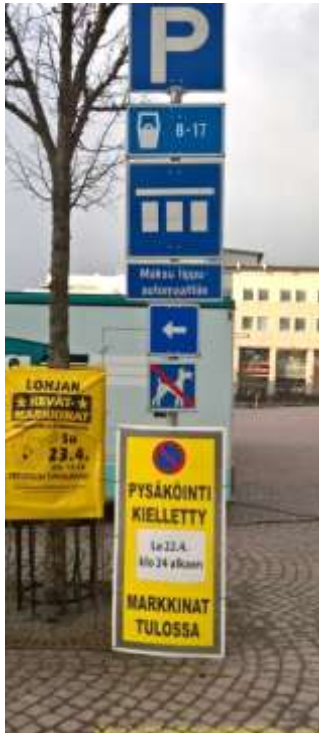
Kuva 69. Sepänpäädun varren pysäköintirajoituksia.

Torialueen etelälaidalla Sepänpäädulta torille on vastaavat kieltoimerkinnät kuin Kullervonkadun puolelta pientä poikkeusta lukuunottamatta. Koirilta on siellä kielletty pysäköintialueen käyttö! (Kuva 69).

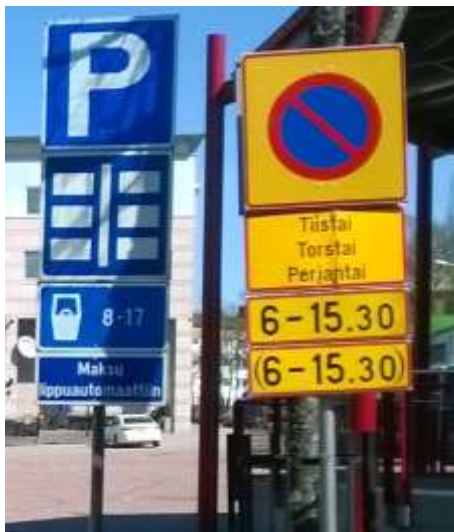
Kuva 70. Torialueen kieltoja. Kevät 2016. Sepänpäädun puolelta

Keväällä 2016 torilla oli voimassa kuvan 70 mukaiset järjestelyt, ensin aluepysäköintikielto, joka kumotaan osin pysäköintialueimerkillä. Merkkien järjestys ja aikarajoitukset vaikuttivat oudoilta. Koska pysäköinti oikeasti oli sallittua tai maksullista?

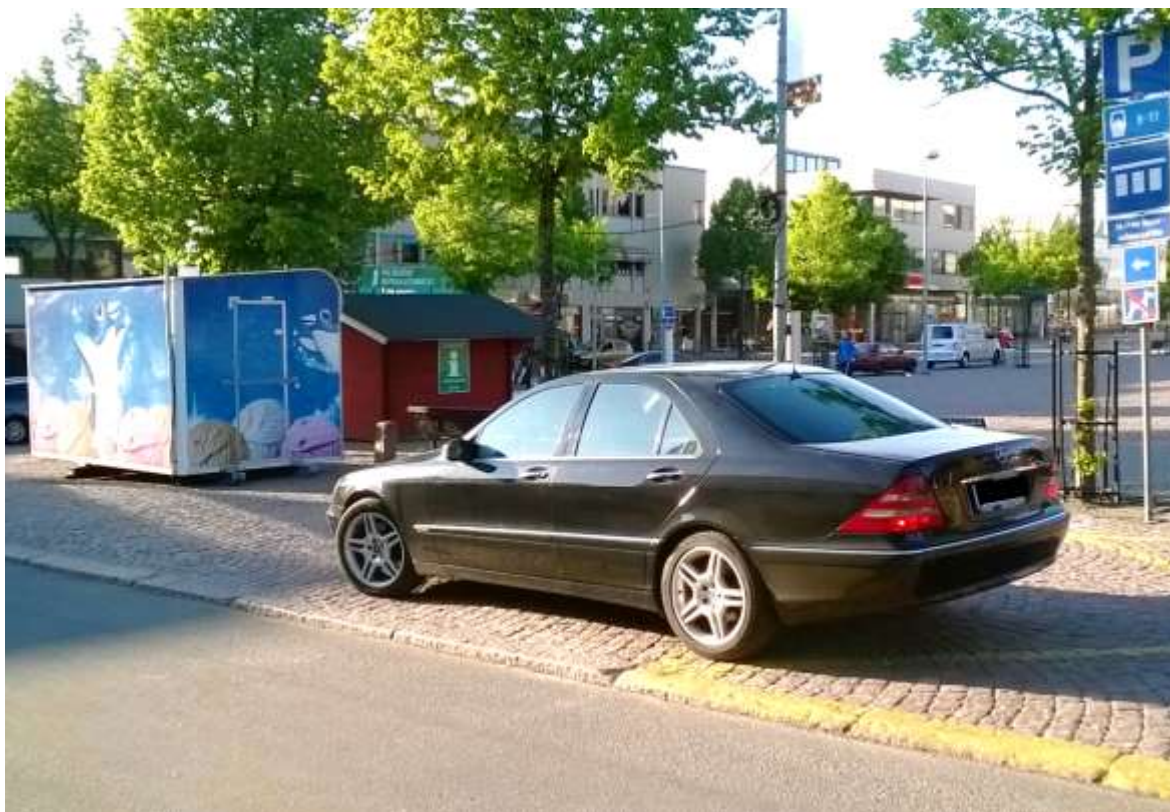
Kuva 71. Sepänkatu v. 2016. Poikkeuksellisia pysäköintijärjestelyjä. Auto on pysäköity kioskin antaman mallin mukaisesti vastoin liikennemerkkin lisäkilven mukaista opastusta. Jalkakäytävälle ei kadun varressa pysäköintiruutujen lisäksi tilaa riitä. Pysäköintialuettako ei ole tarkoitettu koirille, alin lisäkilpi. Miten vakavasti liikenteenohjaukseen olisi suhtauduttava, pysäköintialue viidellä lisäkilvellä? Merkkien alin asennuskorkeus on torialueelle vaarallisen matala. Jäätelökioski on asennettu poikittain pysäköintiruutuihin nähden. Onko pysäköintipaikoista puutetta torin ympäristössä kesäaikaan? Punainen Lohjan matkailutoimiston mökki mahtuu torille, mutta jäätelökioski ei?

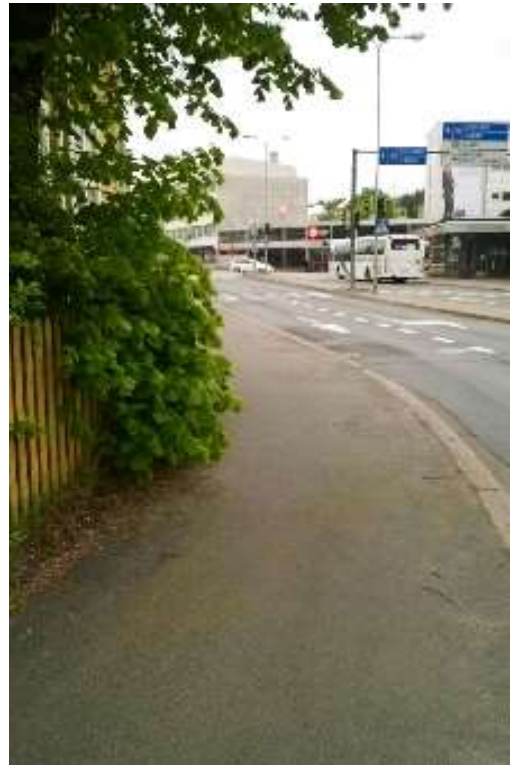
Puu-Anttilan korttelia rajaa Suurlohjankatua vasten pystyrimoista rakennettu keltaiseksi maalattu lauta-aika, joka sopii korttelin rakennusten tyyliin. Yhdistetty jalankulku ja pyöräily luo Puu-Anttilan kohdalla varsinkin lastenvaunuja työnnettäessä tai huonolla, märällä tai loskaisella kelillä sateenvarjoa käytettäessä vaaratilanteita. Turvattomuuden tunnetta on vaikea estää syntymästä ja liikkuminen jalkakäytävällä on vaarallisen tuntuista, koska varsinkin ajoradalla liikkuvien suurten ajoneuvojen määrä ahdistaa ja autojen roiskeiden takia jalankulkija välttää kulkua lähellä ajorataa eikä kulku aivan aidan vieressäkään käy luontevasti. Kulkulinja kesäisin onkin hiukan keskilinjasta aidan suuntaan ja talvella päinvastoin. Kohtaaminen vastaantulijan kanssa tuntuu ahtaalta.

Kuva 72. oikealla. Suurlohjankatu, yhdistetty jalkakäytävä ja pyörätie Puu-Anttilan kohdalla. Kuvassa jalankulkijalle tai pyöräilijälle avautuva tarjouma vaikuttaa olosuhteet huomioon ottaen ahtaahkolta ja näkymä lyhyehköltä pyöräilijöille.

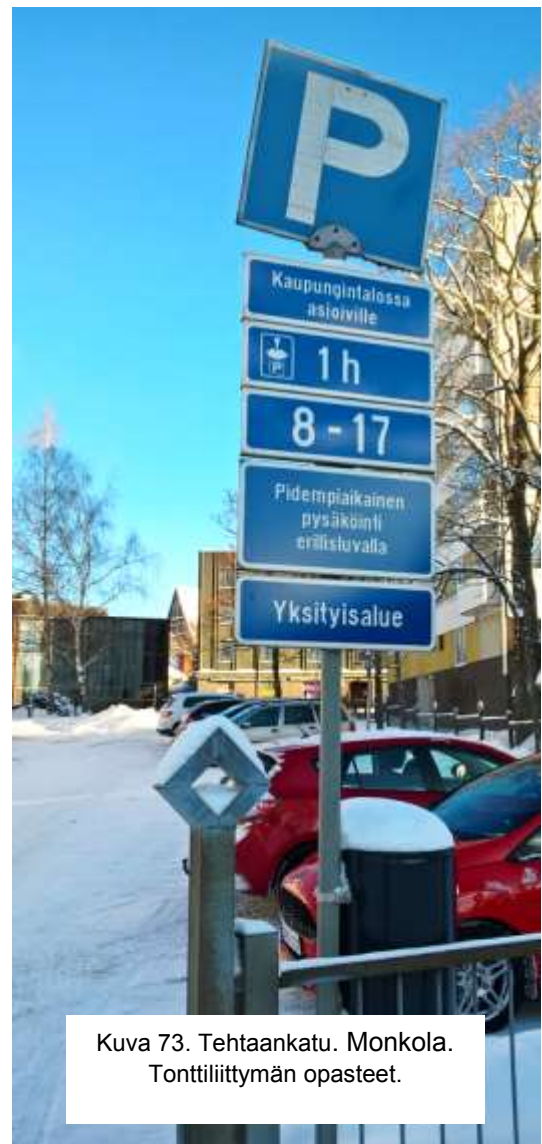
Käynnistäessäni tämän tutkielman laadintaa kävin tutustumassa kaupungintalo Monkolan ympäristöön. Huomioni kiinnittyi Tehtaankadun puoleisen liittymän pielessä sijaitsevan liikenne-merkin alimpaan lisäkilpeen: Yksityisalue, pelkkä yksityisalue olisi helppo kääntää kaksikielisessä kunnassa ruotsiksi 'privat område'. Ihmettelyn lisäkilpien tarkoitusta ja sanomaa edelleen. Yrittäväkö ne sanoa: Ilman asiointitarkoitusta autoilevat asiakkaat, älkää häiritkö? Pysäköintiaika parkkikiekon kanssa kaupunginta-

Kuva 73. Tehtaankatu. Monkola.
Tonttiliittymän opasteet.

lossa asioiville on 1 h arkisin 8-17 välisenä aikana. 'Pidempiaikainen pysäköinti erillisluvalla'. Ensimmäinen ajatukseni kuvaa ottaessani oli: mahtaako minulla olla sellaista asiaa kaupungintalolle, että uskaltais in saapua sinne autolla?

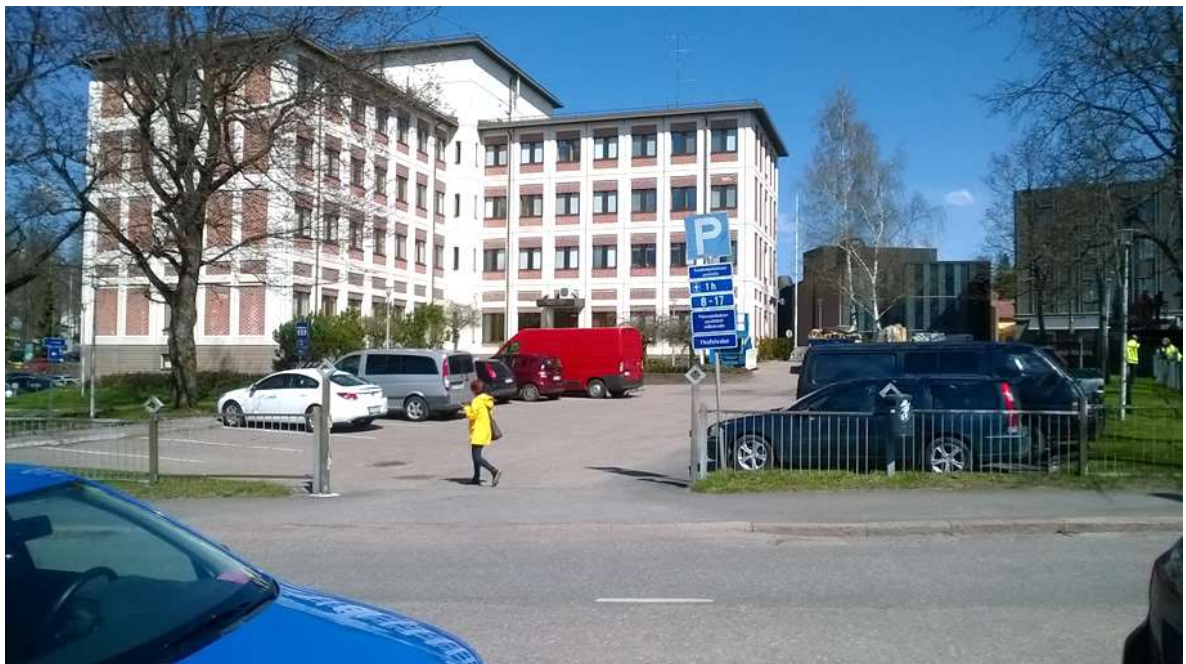
Kuva 74. Kaupungintalo Monkola Tehtaankadun puolelta kuvattuna. Kuvan 73 pysäköintialueenmerkki sekä yksikieliset lisäkilvet erottuvat tonttiliittymän oikeassa reunassa. Pysäköintialueenmerkin takaa rakennuksen oikeassa päädyssä erottuu jalankulkureitti Karstuntien puoleiselle pääsisäänkäynnille.

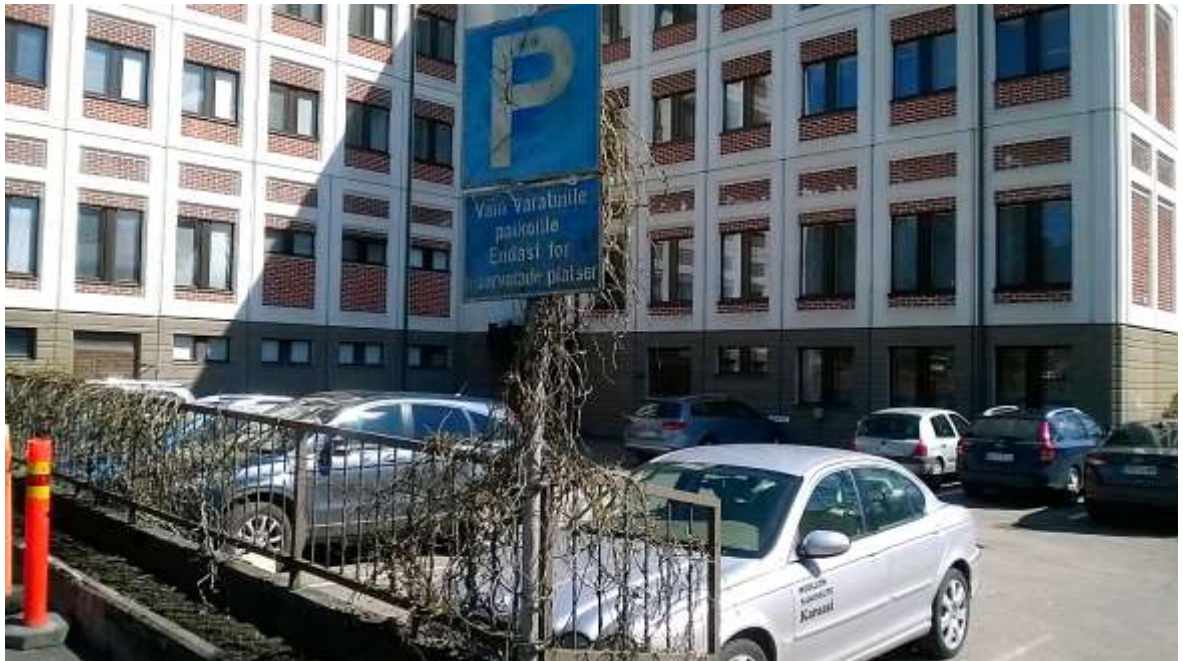
Kaupungintalon Paikkarinkadun puoleisella piha-alueella on joitakin pysäköintipaikkoja, joiden osalta on epäselväksi jäänyt, kenelle paikat on varattu 24/7 (kuva 75).

Kuva 75. Kaupungintalo Monkola Tehtaankadun puolelta kuvattuna. Kuvan lisäkilvessä kaksikielinen teksti: Vain varatuille paikoille, Endast för reserverade platser.

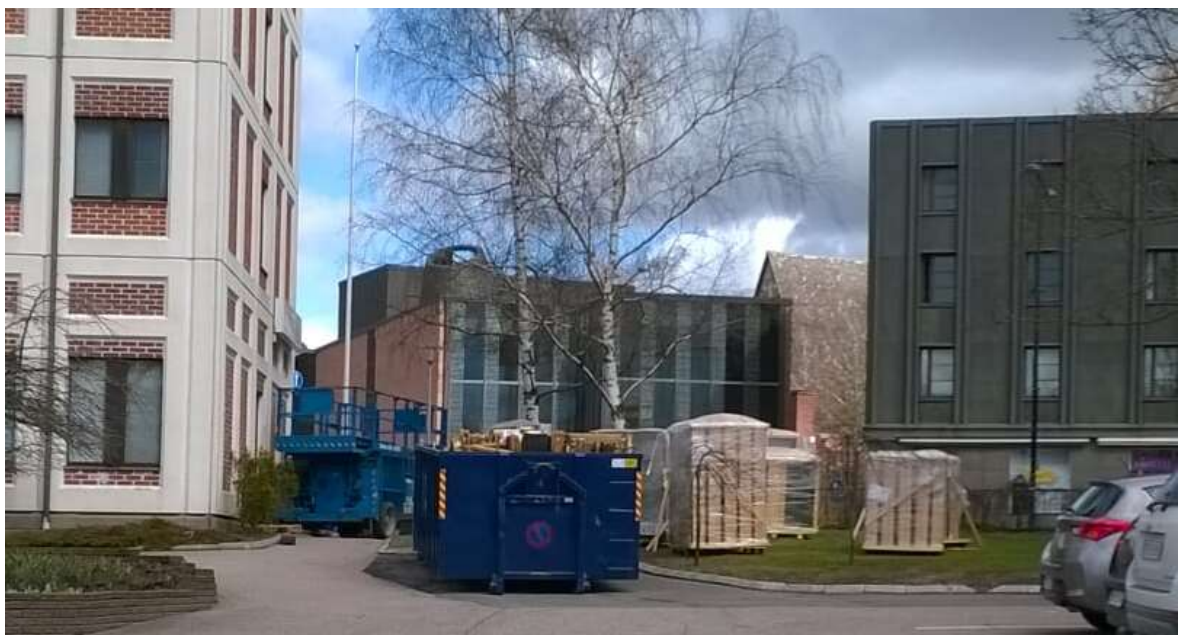
Kuva 76. Kaupungintalo Monkola ja tukittu esteetön reitti invalidipysäköintipaikalta esteettömälle etuovelle. Invalidipysäköintipaikan sijainti on vaihdellut kuvan keskellä näkyvän vaihtolavan ja viereisen kahden pysäköidyn auton takana erottuvan ruudun kesken. Opastus invapysäköintipaikoille on ollut tarkastelujakson aikana heikko. Taustalla erottuvan kirjastorakennuksen ja kaupungintalon välissä kulkee Karstuntie. Pyhän Laurin kirkon katto erottuu kirjaston ja viereisen rakennuksen välistä.

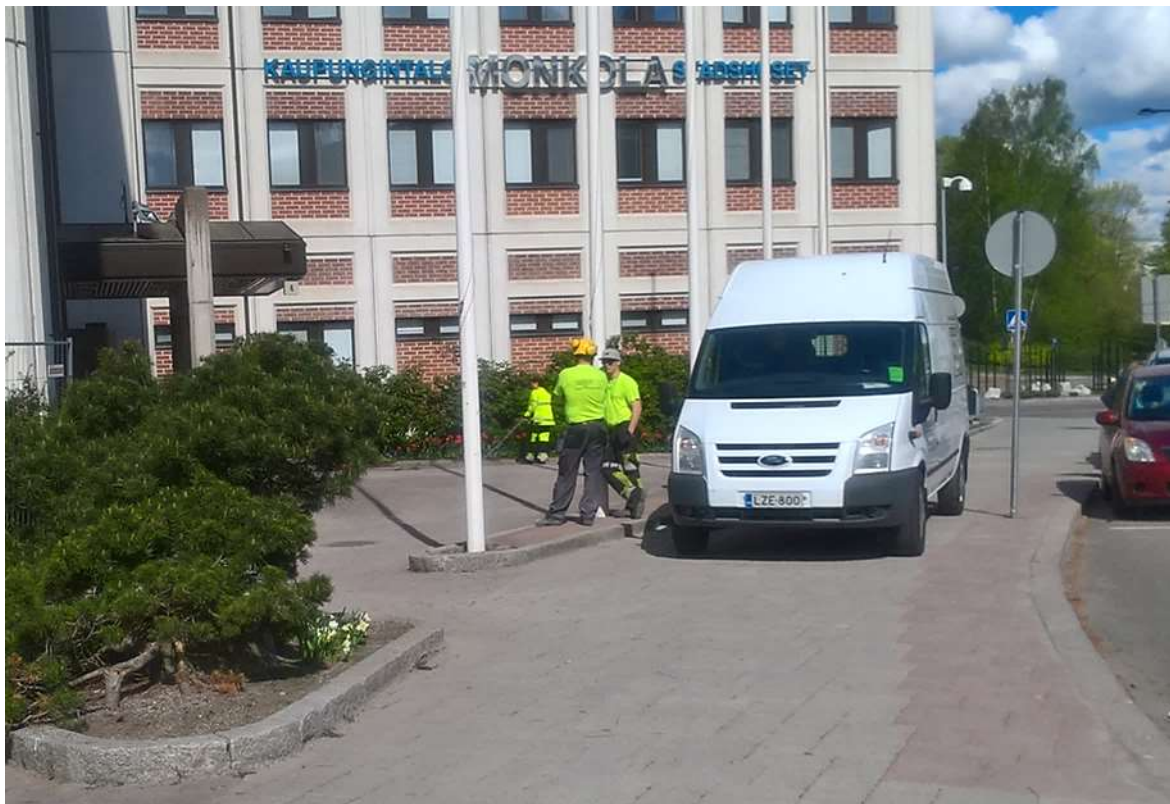
Kuva 77. Kaupungintalo Monkola ja Karstuntien esteetön jalkakäytävä? Auton ikkunan oikeassa reunassa erottuu kaupungin värillinen pysäköintitunnus, joka ei kuitenkaan oikeuta tukkimaan yhdistettyä jalankulku- ja polkupyörätietä.

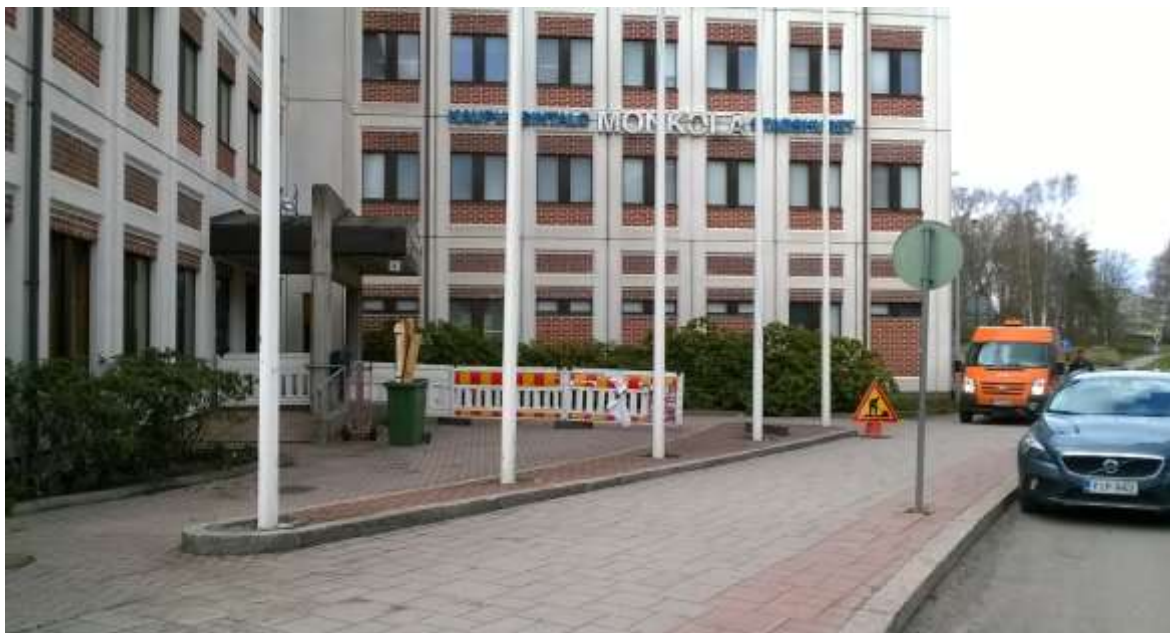
Kuva 78. Karstuntie, Monkolan pääsisäänkäynti. Esteetön luiskattu reitti on aidattu ja kulku pääovelle on ohjattu huonosti erottuvasti pääoven edustan portaiden kautta. Eikö kaupungintalolla käy kuin tervejalkeisia asiakkaita? Jalkakäytävälle pysäköidään monesta syystä ja monin selityksin.

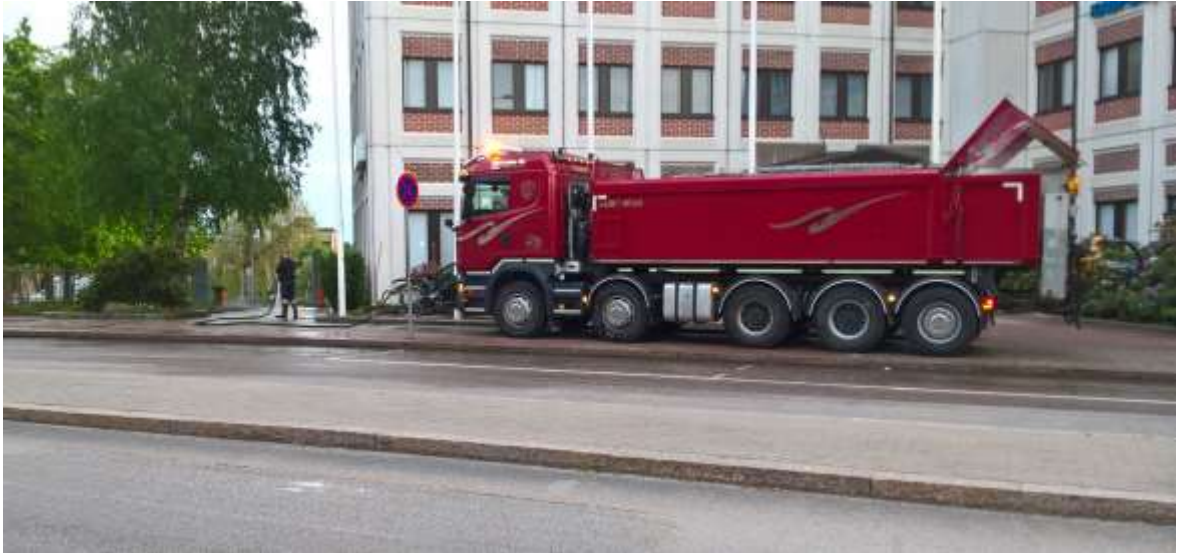
Kuva 79. Karstuntie. Kaupungintalon edustaa pestään. Yhdistetty jalankulku- ja polkupyörätie on tukossa. Onko pesutyön ohjauksessa ollut puutteita, kun jalankulku ja pyöräilymahdollisuudet estyvät? Turvallisen ja viihtyisän liikkumisen kannalta pesu on hyvä ja tarpeellinen ratkaisu. Tukkimalla jalkakäytävä estetään paitsi jalankulku myös pölyhaittoja ja mahdollisia onnettomuuksia.

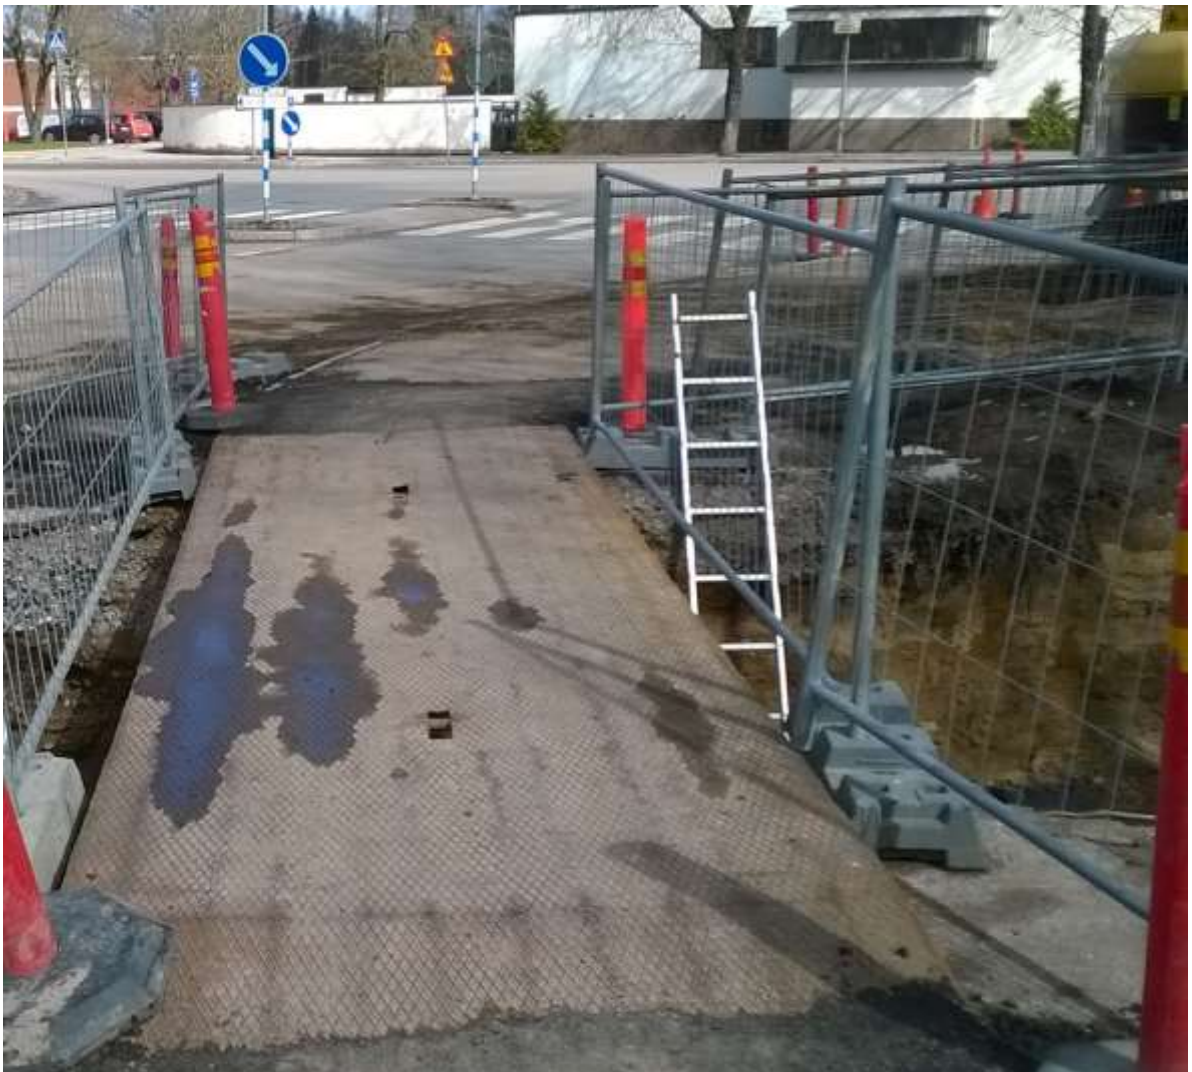
Kuva 80. Paikkarinkadun ja Karstuntien risteys. Kaukolämpötyömaa. Vaarallinen toteutus, jossa työmaa-aidan ja kävelysillan väliin jää pienen lapsen mentävä aukko. Aitaelementtien tukevuuskin epäilyttää. Kävelysillan kanteen eivät kuulu kuvassa näkyvät kannen keskellä erottuvat kävelysauvan tyveä suuremmat reiät.

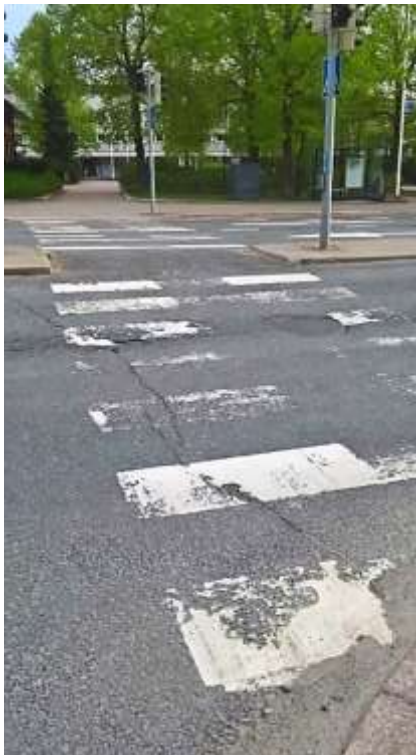
Oheisessa kuvassa 81 oleva keskisaareke on ajoradan tasossa ja reunakivetön ja siten ajoradasta rakenteellisesti erottamaton. Näkövammaisen voi olla vaikea hahmottaa liikenteellistä asemaansa, kun keskisaareketta ei erota ajoradasta tai tunnista edes suojatiejuovituksen puuttumisesta. Valo-ohjattuun ylitykseen varatun ajan loppumisesta kertova ääniohjaus majakkana ohjaa, mutta miten näkövammaisen tunnistaa keskisaarekkeen? Kuvassa 81 erottuu lähimmän ajoradan ajokaistojen välissä keskellä suojatietä myös melkein sileäksi kulunut umpikaivonkansi. Sileäksi kulunut teräskansi voi märkänä tai lumisena olla erittäin liukas ja suojatiellä sijaitessaan muodostaa jalankulkijoille todellisen liukastumisvaaran paikan. Myös ajoratojen urat ja päällysteen halkeamat haittaavat jalankulkijoiden liikkumista suojatiellä. Pyörätien jatkeen merkintöjen yksiselitteisen varma tunnistaminen vaatii tulkintaa, jota kadulla liikkuvalta ei tulisi voida edellyttää!

Kuvassa 81 näkyvän jalkakäytävän sijainti on etäällä Kauppakadun ja Suurlohjankadun liikenneohjatusta risteyksestä, mutta autoilijoiden epäröinti helpottavia liikennevalojen toistoa ei Kauppakadun suunnasta saapuville ole katsottu aiheelliseksi asentaa. Autoilijat joutuvat pysähtymään, kun jalankulkijat odottavat liikennevalojen vaihtumista vihreäksi.

Jalankulkijalle avautuva tarjouma kuvan 81 kohteessa vaatii kaksijakoista havainnointia ja kävelyreitintä valintaa: turvallisuus edellyttää sekä ajoradan ajoneuvoliikenteen että ajoradan poikittaissuuntaisen pyöräilyn tarkkailua yhtä aikaa samalla, kun on seurattava mihin astuu. Anttilankadulta Suurlohjankadulle oikealle kääntyville autoille palaa vihreä yhtä aikaa jalankulkijoiden vihreän kanssa. Kumpi ehtii ensiksi? Vastaavia liikennevalojärjestelyjä on muuallakin Suurlohjankadun varrella, kun valot on optimoitu ajoneuvoliikenteen välityskyvyn ehdoilla.

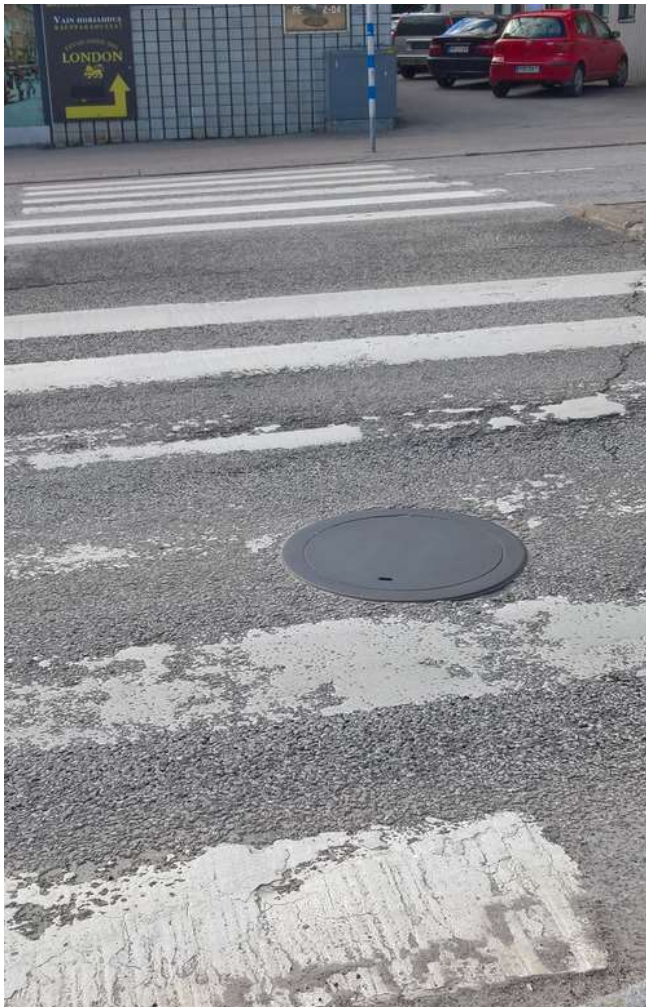
Kuva 82. Kauppakadun ja Koulukadun risteys. Kauppakadun ylitys. Sileäksi kulunut kaivon kansi odottaa uusimista? Ajoradan päällysteen kunnossa on puutteita.

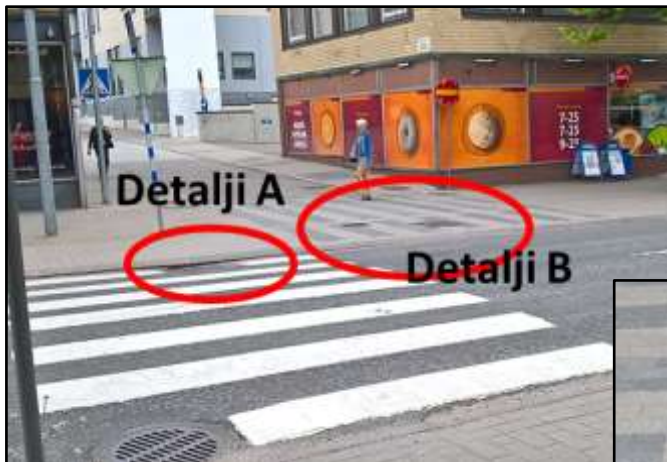
Kuva 83, alla. Laurinkadun ja Sepänsäädun risteys.
Etualalla ritiläkansi- ja Laurinkadun ylittävä suojatie.

Katutilan tilankäytön suunnittelu on haastavaa. Liikennemerkkien, valaisintolppien tai kaukolämmön huohotusputkien sijoittaminen liik-kumisen ja hoidon kannalta esteettömän ja turvallisen jalkakäytävän luomiseksi on ongelmana ehkä helpompi sivuuttaa kuin ratkaista. Kuvassa 83a detelji A:n yläpuolella näkyvän väistämismuovoliisusmerkin no 235 päähän on sijoitettu suojatiemerkki keskelle suojatietä. Sepänkatu on yksisuuntainen itään päin, Laurinkadun suuntaan. Kuvan 83 Laurinkadun ylittävä suojatiemerkintä on asiallinen, mutta suojatiliikennemerkkin tulisi sijaita suojatien etureunassa. Tässä tapauksessa merkin voisi poistaa, mutta tällöin merkintätavan johdonmukaisuus kärsisi. Laurinkadun ylittävä suojatieraidoitus on kuvaushetkellä ollut hyvin havaittavissa. Sepänkadun suunnasta tultaessa Laurinkadun ylittävä suojatie on vain pohjoisen jalkakäytävän jatkeena. Risteyksessä ei ole suojateita Sepänkadun molempien jalkakäytävien jatkeilla, joten toimintamahdollisuuksien tunnistaminen ja ennakoiti on haastavaa. Laurinkadun varteen on Sepänkadun ajoradan kohdalle asennettu kuvassa 83 erottuva kallistettu reunakivi. Miksi, kyseessä ei ole hidaste?

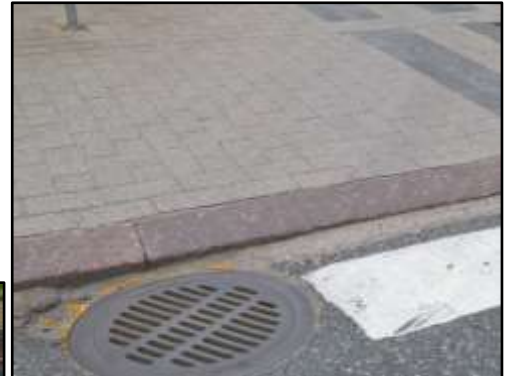
Kuva 83a yllä. **Detalji A.** Ritiläkannen kansi ja yllättävä kynnys sekä päällystevaurio. Yläreunassa erottuu suojatiemerkitolpan jalusta.

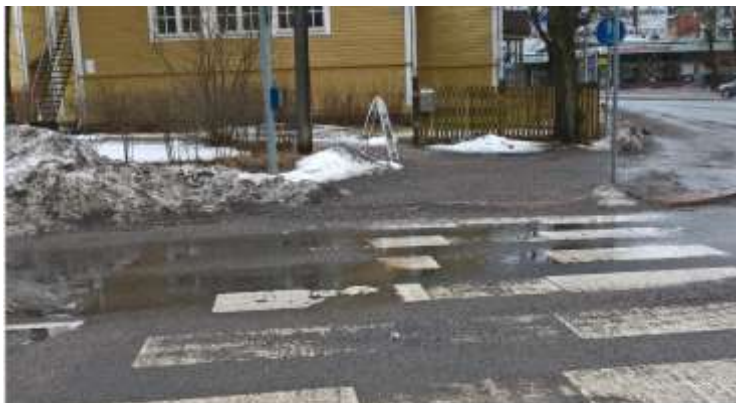
Kuva 84. Laurinkadun ja Suurlohjankadun risteys. Laurinkadun ylitys. Taustalla Puu-Anttila. Vaihtoehtoisia reittejä ei avautuvan tarjouman perusteella ole tarjolla. Yhdistetty jalkakäytävä ja pyörätie on merkitty ajoradan molemmin puolin. Kuvasta ei voi varmuudella tunnistaa, onko kyseessä suojatie tai pyörätien jatke.

Päällystystöiden ja ajorata-merkintöjen kulumisen yhteisvaikutuksen arviointi ei liene johtanut ajoratamerkintöjen osalta haluttuun lopputulokseen. Osoittavatko yhtenäiset valkoiset juovat suojatietä vai kuluneet osat pyörätien jatkeita (kuvat 84 ja 85)? Kuluneet ja informaatioisällöltään epäselvät ajoratamerkinnot heikentävät liikkumisen houkuttelevuutta, turvallisuuden tunnetta ja yleistä viihtyisyyttä.

Anttilankadun osalta pyörätien jatke ei jatku pyörätienä lainkaan Anttilankadun tai Suurlohjankadun varressa. Pyörätien jatkeelta näyttävä keskialue ei olekaan pyörätien jatke vaan jo päätyneen siirtymäajan ratkaisu, joka on nyt tulkittava suojatieksi. Vastaavasti myös edellä kuvattu Laurinkadun ylittävä ajoratamerkintä tarkoittaisi nykykunnossaan suojatietä.

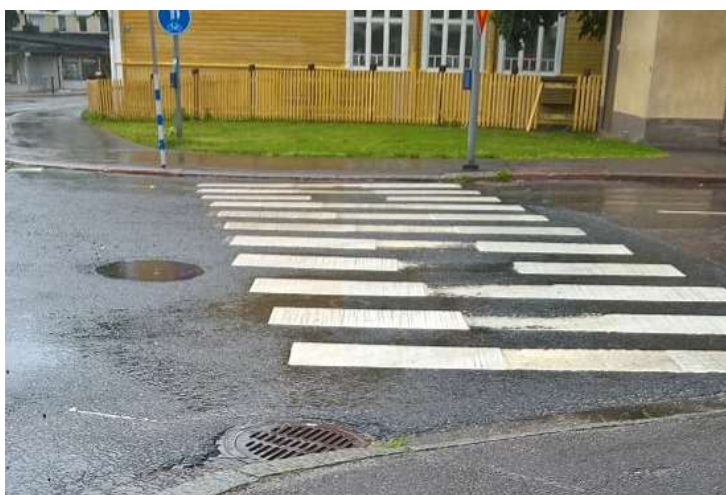
Kuva 85. Anttilankadun ja Suurlohjankadun risteys. Suojatie, ei pyörätien jatke? Anttilankadun ylitys. Taustalla Puu-Anttila.

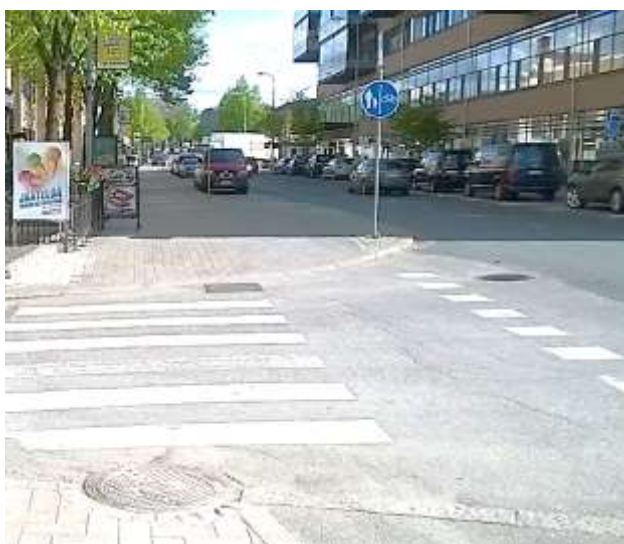
Kuva 86. Laurinkadun ja Amerikankadun risteys. Amerikankadun ylitys.

Asianmukaisesti merkitty pyörätien jatke ylittää Amerikankadun kuvassa 86. Onko vanhan suojatiemerkinän rinnalle merkitty pyörätien jatke? Kuva ei kerro, mutta pyörätie jatkuu yhtenäisesti merkittynä seuraavaan risteykseen asti, kun taas jalkakäytävä vaikuttaisi puikkelehtivan puiden ja erilaisten esteiden haittaamana rakennuksen seinälinjan vieressä. Jalkakäytävää on vaikea hahmottaa. Selvyttä häittää epäselvästi tulkittava jako jalankululle ja pyöräilylle, jako on toteutettu puutteellisesti varsinkin talvea ajatellen.

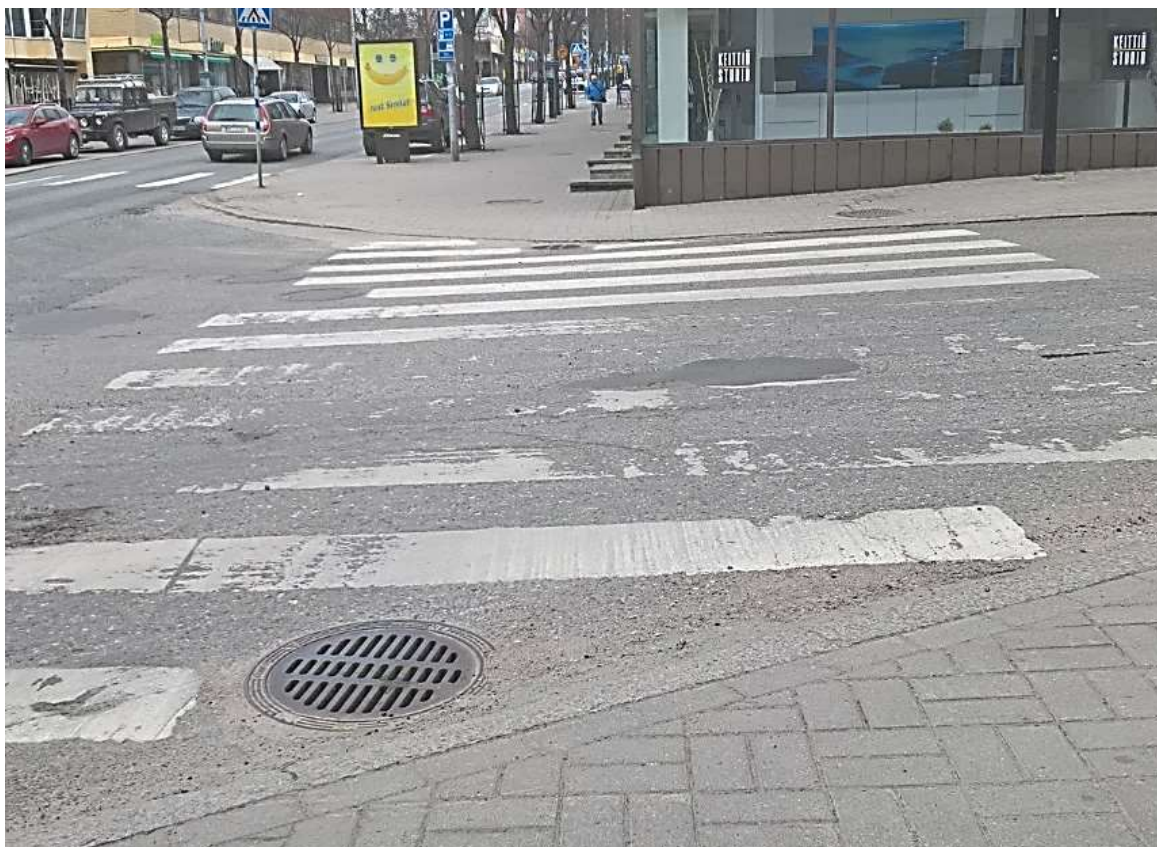
Kuva 87. Laurinkadun ja Harjukadun risteys. Harjukadun ylitys. Suojatien pinta sivukalteva. Ritiläkansikaivot suojatien keskellä molemmissa päissä, päällystevaurioita. Kun juovituksen kontrastia ei ole, on kyseessä haastava kohde näkövammaiselle.

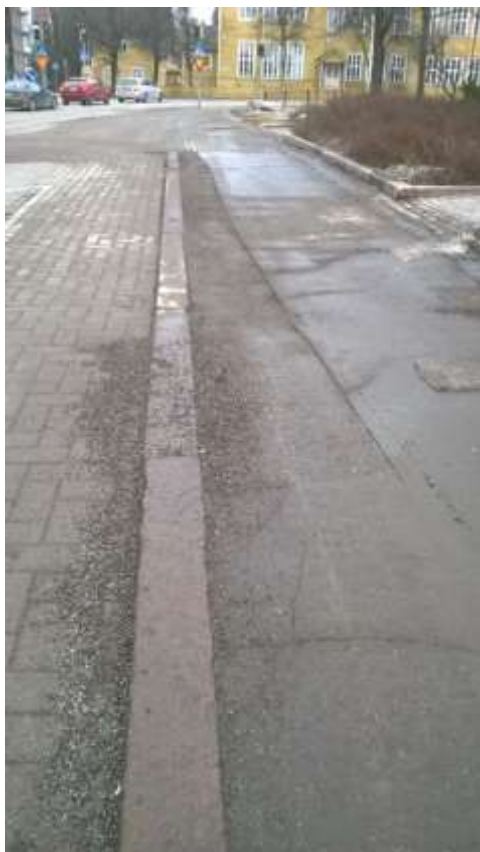
Kuva 88 vasemmalla. Kuvassa Laurinkadun itäpuolinen korotettu ja upotetulla reunakivellä jaettu alue ajoradan ja puiston välissä. Taustalla Suurlohjankatu ja Puu-Anttilan päärakennus. Kuvan ulkopuolelle vasempaan reunaan jäävät valkoisella rajatut pysäköintiruudut, joista oikealle kuvassa näkyvä sidekivin laadottu kaista ennen upotettua graniittista reunakiveä. Upotetun kiven oikealla puolella kestopäällystetty paikaten päällystetty alue, joka kuvan oikeassa reunassa rajoittuu korotettuun reunakiveen ja sen takana olevaan istutusalueeseen.

Miten jalankulkija kuvan 88 kohteessa tunnistaa jalkakäytäväalueen? Miksi epämääräinen aluejako on synnytetty? Kummasta suunnasta jalankulkijan tulisi arvioida jalkakäytävän leveyttä, alueen laajuutta? Upotettu kivi loppuu yhtäkkiä, joten sillä ei liene tosiasiallista informaatioarvoa jalkakäytävän laajuuden määrittämisen tulkinnassa.

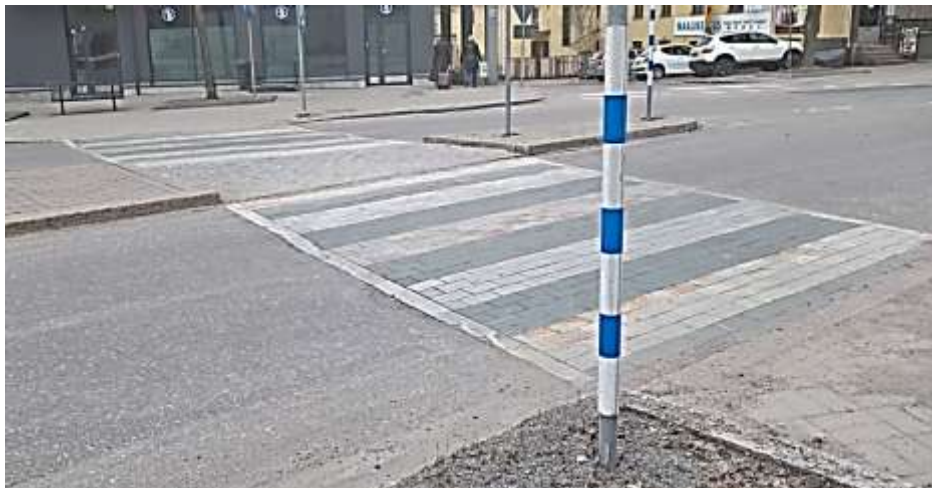
Kuvassa 89 suojatien juovitus on 'laatikoitu' reunoistaan umpinaiseksi. Merkintä on tieliikenneasetuksen vastainen, jollei kyseessä olisi pysäytysviiva. Kuvassa juovituksen kontrasti vaikuttaisi riittävältä, mutta valittu materiaali ei vaikuta silmämääräisesti tarkasteltuna toimivan kaikissa sääolosuhteissa. Keskisaarekkeessa käytetty päällysmateriaaliratkaisu ei vastaa esteettömyyssuosituksia, vaikka suojatierakennetta muuten on pidettävä esteettömänä.

Kuva 89 vasemmalla. Laurinkatu. Pysäytysviivat suojatiejuovituksen molemmilla puolilla ovat turhia ja hämääviä. Suojatien rakenne on urautumassa ajoradan tapaan. Jalankulkijalle ajourat voivat olla sateella petollisia ja pakkasella liukkaita. Jalankulkijan kokemus käytettyjen päällysmateriaalien kirjo on suuri.

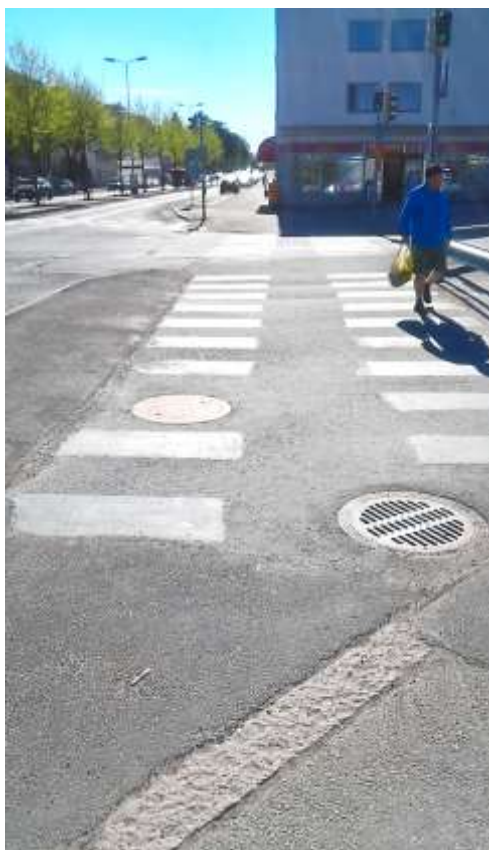
Kuva 90, vasemmalla. Suurlohjankadun ja Nummentaustantien risteys. Jalkakäytävä ennen Nummentaustantien valo-ohjattua ylitystä.

Kuvassa 90 suojatiejuovitus ja pyörätien jatke vaikuttaisivat alkavan ritiläkansikaivon kohdalta. Kyseessä on optinen harha. Vastavaloon kuvattuna piiloon maalatut vanhat ajoratamerkinnot luovat tarjoumaa, joka on helppo tulkita optisesti harhauttavaksi virheellisesti. Kyseessä yhdistetty jalkakäytävä ja pyörätie varsinaiselle suojatielle ja pyörätien jatkeelle asti.

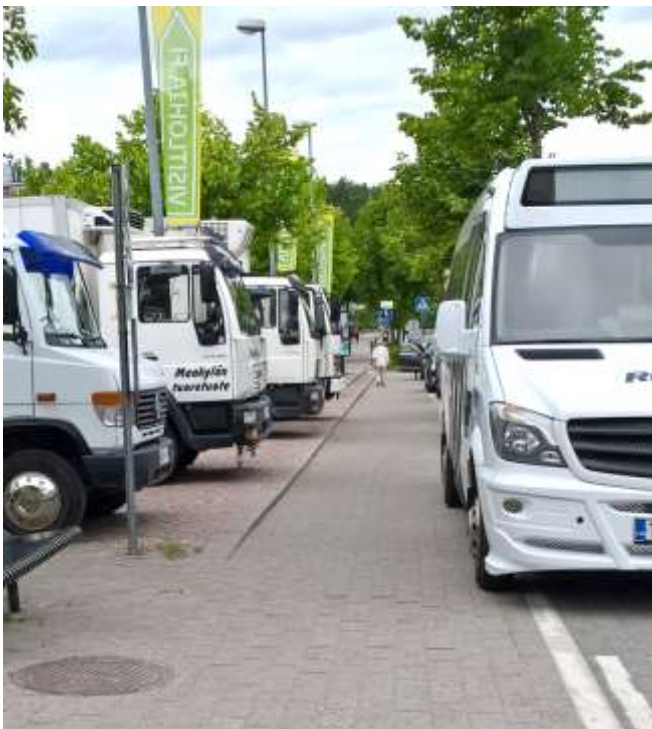
Kuva 91 vasemmalla. Kauppakadun jalkakäytävä Kauppatorin kohdalla toriaikaan. Oikealla palveluliikenteen pikkubussi, joka käyttää pysäkinään ilmeisesti pysäköintiruudun pituuden ja leveyden suhteen liian ahdasta liikenne- ja ajoratamerkinnöin osoitettua taksiruutua. Pysäkkimerkkiä ei ole, ainoastaan pysäköintialue, joka on lisäkilvellä osoitettu 12 m pituiseksi. Kahden rollaattorin onnistunut kohtaaminen ja ohitus muodostaisi kuvan tilanteessa lähes mahdottoman tehtävän.

Palveluliikenteen bussi pysäköi Kauppakadulla Lohjantähden päädyssä taksiruutuun, johon se ei mahdu. Linja-autopysäkkimerkkiä ei palvelulinjan pysäkillä ole, ainoastaan palveluliikenteen aikataulu. Taksiruutu ei ole pysäkki.

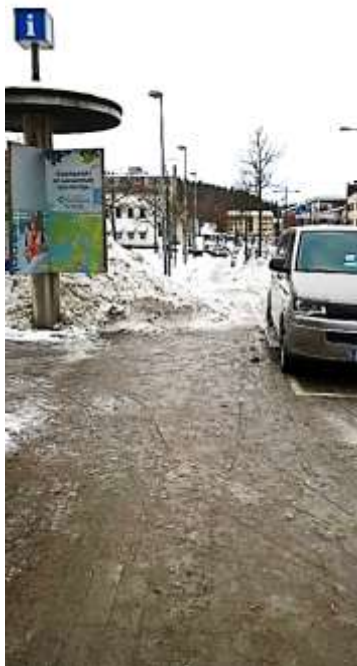
Kuva 92 vasemmalla. Kauppakadun jalkakäytävä Kauppatorin kohdalla talviaikaan. Torin lumiongelmaa on ulkoistettu jalkakäytävälle. Esteettömyyden toteutuminen jalkakäytävällä on kyseenalaista.

Jalkakäytävän esteettömyyden tulisi toteutua ympäri vuoden. Esteettömyyden avoin määrittely mahdollistanee kuitenkin jopa väitteen, että oheisessa kuvassa 92 erottuva jalkakäytävä olisi esteetön ilman ruutuun pysäköityä autoa. Esteetön kellenelle? Onko valvontavelvoite laiminlyöty?

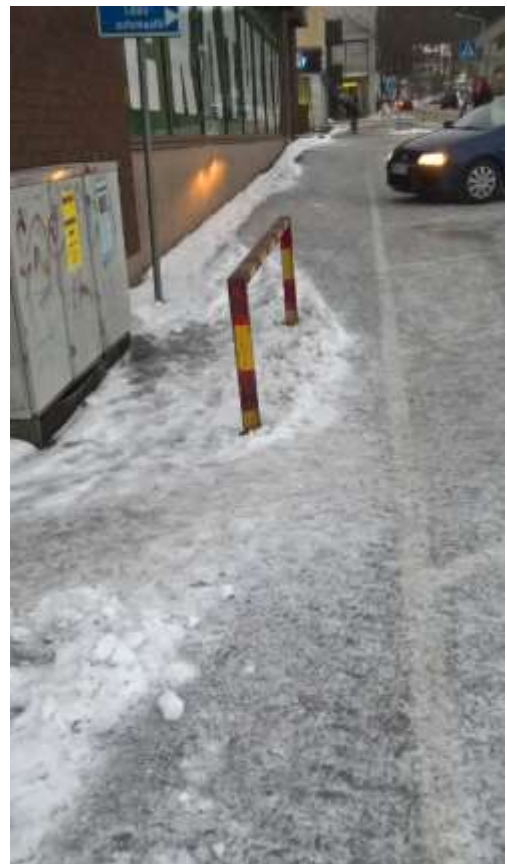
Kuva 93. oikealla. Mikä lienee maaliviivalla pysäköintiruuduista erotetun jalkakäytävän efektiivinen leveys? Esteettömyys ei kuvan kohteessa toteudu MRL:n edellyttämällä tavalla. Pysäköintiruutujen tasossa oleva jalkakäytävä on tieliikenneasetuksen vastainen. Voiko olla, ettei kyseessä olekaan jalkakäytävä? Vai onko jalkakäytävän tasoon merkitty pysäköinti kuvan kohteessa tieliikennelain vastaista?

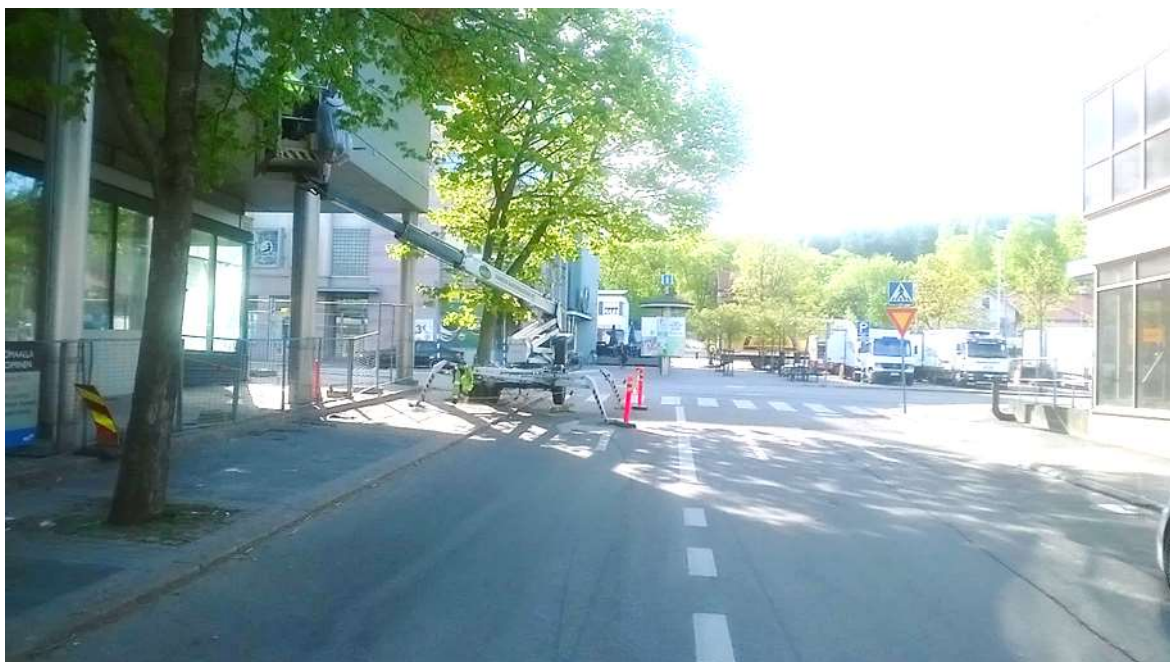
Kuva 94. Torikatu. Korttialueen yleiseen jalankulkuun varattu alue kuvassa vasemmalla on aidattu työmaa-alueeksi. Jalankulkua ei viereisellä pysäköintialueella ole rajoitettu tai kielletty. Puiden väliin on tummalla sidekiveyksellä merkitty ruutuja, joita vasemmassa reunassa jalkakäytäväalueesta erottaa kuvan kohteessa korotettu reunakivi. Pysäköintialueenmerkki on asennettu edellisen risteyksen jälkeen.

Kuvassa 94 erottuva henkilönostin tukkii paitsi ajoradan, täyttää myös pysäköintiruudun ja ulottuu yleisesti käytetyn väliaikaiselle jalankulkureitille johdattaen jalankulkijat ohjaamattomasti ajoradalle. Henkilönostimen ympärillä liikkuminen saattaa olla vaarallista, mikäli nostokorista tippuu tavaroita. Vaara-alueen merkintään tulee kiinnittää huomiota.

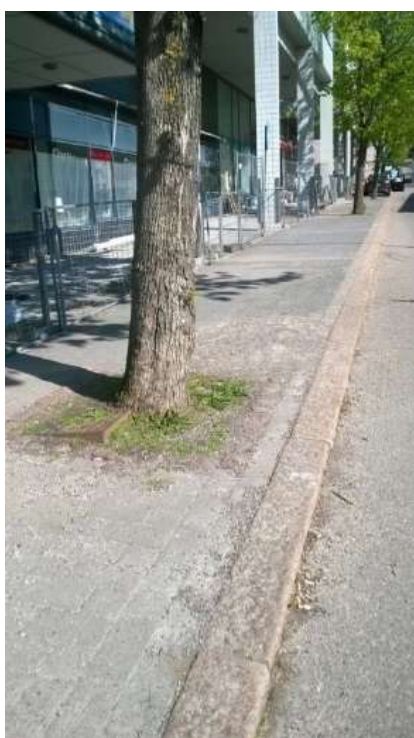
Kuva 95 vasemmalla. Torikatu. Vastaava kuvasuunta kuin kuvassa 94. Pysäköintiruudut samassa tasossa yleiselle jalankululle varatun rakennusalueen kanssa. Voiko jalankulkijan edellyttää tunnistavan jalkakäytäväalueen? Varsinainen yleiseen jalankulkuun osoitettu alue on aidattu kiinteistön remontin ajaksi. Remontin tekijöistä, vastuuhenkilöistä, kestosta tmv. ei rakennuksen ympärillä ollut informaatiotaulua, vaikka työmaa ulottui katualueelle ja esti tai haittasi jalankulkua monin tavoin. Korotetun pysäköintiä ja jalankulkua rajaavaa reunakiven alkua on kuvasta vaikea hahmottaa.
